Saint-André-des-Eaux (Côtes-d'Armor) : nouveaux éléments sur l'église et sur ses décors peints

Mathias Dupuis

Mathias Dupuis. Saint-André-des-Eaux (Côtes-d'Armor) : nouveaux éléments sur l'église et sur ses décors peints. Bulletin du Centre d'études médiévales d'Auxerre, 2009, 13, pp.61-66. 10.4000/cem.11220 . halshs-00876134

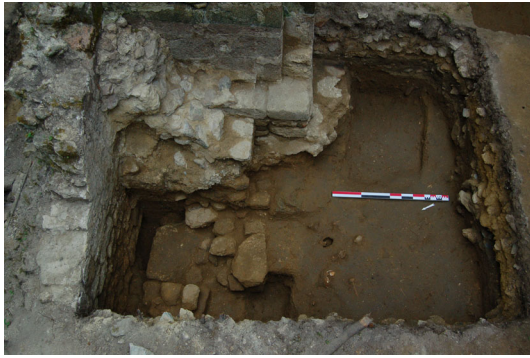
Fig. 2 - Saint-André-des-Eaux, vue de l'autel secondaire depuis l'ouest (cl. M. Dupuis).

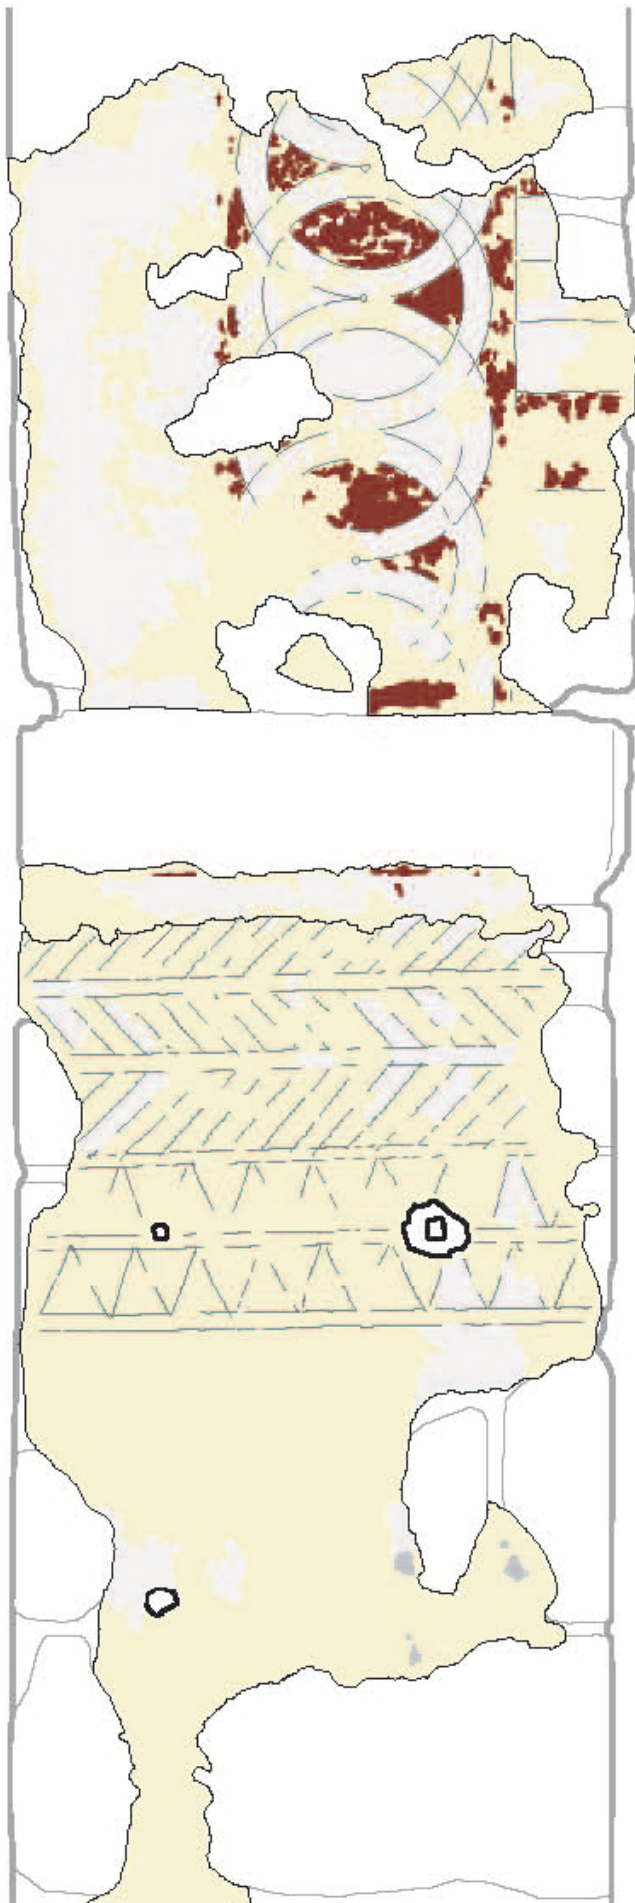
Fig. 3 - Saint-André-des-Eaux, relevé des décors peints romans sur le piédroit sur de l'arc (cl. M. Dupuis).

surtout connu par des relevés et des photographies effectués pour le compte du Musée des monuments français au début du siècle et par les vestiges encore en place sur les parois de l'église (fig. 3). Ce décor n'intervient pas au moment de la construction de l'église, comme l'indique la stratigraphie des revêtements muraux : en effet, un premier décor – contemporain de la construction – est simplement formé par des joints rubanés, rehaussés d'un badigeon blanc, qui viennent ponctuer les claveaux de l'arc triomphal ainsi que l'encadrement des fenêtres hautes ; le reste des maçonneries étant largement couvert par des joints beurrés très débordants. Cela étant, il est impossible de déterminer précisément l'intervalle de temps compris entre la construction et l'application du premier décor peint roman ⁵.

- 8 Il s'agit d'un décor ornemental qui se développe sur l'ensemble des parois de la nef et du chœur. Les motifs, organisés en registres horizontaux, reprennent des thèmes décoratifs peu usuels dans la peinture murale romane. Certains motifs font référence aux appareillages décoratifs romans – (dents de scie, chevrons, tracés réticulés, frise d'*opus spicatum*) très fréquents dans de nombreuses églises de la vallée de la Loire (Selommes, Cravant, Saint-Mexme de Chinon, etc.) et qui se retrouvent dans de nombreuses autres régions (Normandie, Auvergne, etc.) – ou bien aux mosaïques décoratives, héritées de l'*opus sectile* antique, que l'on rencontre par exemple au XI^e siècle dans le chœur de l'abbaye de Saint-Benoît-sur-Loire ou dans la crypte de Saint-Germain d'Auxerre ⁶. D'autres motifs, comme les cercles ou les arceaux sécants et les peltes obtenus par ces combinaisons semblent plutôt faire allusion à la sculpture ornementale en méplat, telle qu'elle a pu se développer en Normandie à la fin du XI^e siècle ⁷. L'originalité de ce programme parmi les exemples connus de la peinture murale romane ne permet pas pour l'instant de lui trouver de comparaison. D'un point de vue chronologique, sa réalisation s'inscrit entre la date de construction de l'église et l'exécution d'une grande Crucifixion qui vient le recouvrir et dont le style évoque sans doute la toute fin du XII^e ou le début du XIII^e siècle. On peut donc estimer que ce programme ornemental intervient entre le dernier quart du XI^e et le troisième quart du XII^e siècle.
